KARGO BİNASI YANGINI

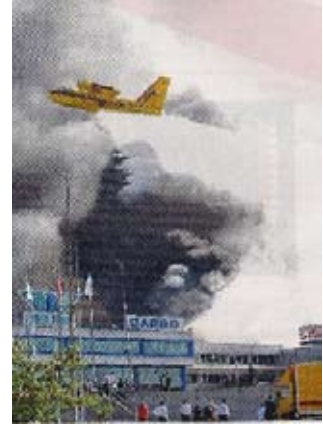
Eski İç Hatlar terminali daha sonra, depolanacak malzemelere uygun yangın koruma sistemleri yapılmadan kargo binaları olarak kullanılmaya başlanmıştır. Binada sprinkler sistemi ve yangın algılama sistemi bulunmamaktadır. Algılama sisteminin olduğu söylenmesine rağmen çalışmadığı anlaşılmaktadır. Şayet algılama ve uyarı sistemi devrede olsaydı, yangının çıkış noktası ve çıkış saati ana panelden tam olarak belirlenebilirdi. Yönetmeliklere göre binaya sprinkler sisteminin yapılması ve sistemin depolama özelliklerine uygun olması gerekirdi. Gerçi, Türkiye’de depolara yapılan sprinkler sistemlerinin uygun olanını görmek mümkün de değil. Yapılmış olması için yapılıyor, gerçekte birçok yerde söndürme yapması çok zor. Orta tehlike sınıfına göre hesap yapılarak yerleştirilen başlıklarla depolara sprinkler sistemi yapılamaz. Yüksekliğin, raflama düzeninin ve depolanan malzemenin özelliklerinin göz önüne alınması gerekir.

Diğer taraftan yönetmeliklere göre antrepolar arasında yangına dayanıklı duvar bulunması ve bu duvarın çatı seviyesinden 1,5 metre yukarıya kadar çıkması gerekirdi. Eğer antrepolar arasında yangına iki saat dayanıklı, bütünlük özelliği olan duvarlar olsaydı yangın bir antrepoda kalır diğerlerine geçemeyebilirdi.

Yangının çok hızlı şekilde yayılmış olmasının nedeni, içerideki yanıcı maddelerden kadar çatının poliüretan alüminyum sandwich panellerle yapılmış olmasıdır. Devlet Hava Meydanlarına ait sundurmanın altında yurt dışına gönderilmek üzere bulundurulmuş parfümlerin de yangının hızlı yayılmasına etkisi fazla olmuştur. Şayet yangın duvarları yapılmış olsaydı ve çatı örtüsü alüminyum sandwich olmasaydı yangın diğer depolara geçmez veya geçişi çok yavaş olurdu. Standartlara uygun sprinkler sistemi olsaydı da yangın çıktığı bölümde kalabilirdi.

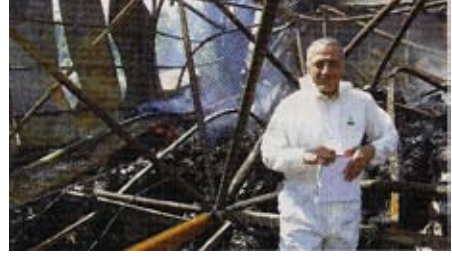
yararlanılan, orman yangının genişlemesini önlemede ve soğutma çalışmalarında kullanılan uçakların bina yangınında kullanılması yarardan çok zarar verebilir. Uçaktan atılan su, onlarca metre yüksekliğindeki alevlerle temas ettiğinde buharlaşır ve yangının kaynağına inemez.

Çok yüksek sıcaklık varsa, az da olsa, partikül halinde inen suyun parçalanarak oksijen ve hidrojene ayrılma ihtimali de mevcuttur. Ancak, bina yangınlarında uçak kullanılmasının en büyük sakıncası, yangın yerinin üzerinden geçerken duman içinde bulunan yanmamış gazlara taze hava sürüklenmesi ve süreklenen hava ile yanmamış gazların aşağı doğru yayılarak yangının büyümesine neden olmasıdır.

Bir bakıma yangını körüklemesidir. Yanmamış gazlar oksijenle birlikte aşağıya doğru bastırılırken yanar ve yangının yayılmasına neden olur. Bu tür yangınlarda uçak kullanılmasının başka bir sakıncası da aşağıda çalışan itfaiyecilerin üzerine su gelmesi ve dumanın itfaiyecilerin üzerine sürüklenmesi ile rahat çalışmalarının engellenmesidir. Bu tür yangınlarda, yangının çevresi ablukaya alınarak çevreden ortaya doğru sıkıştırılması, orta kısımdaki alevlere değil yan kısımlarda genişleyebileceği bölümlere müdahale edilmesi gerekir.

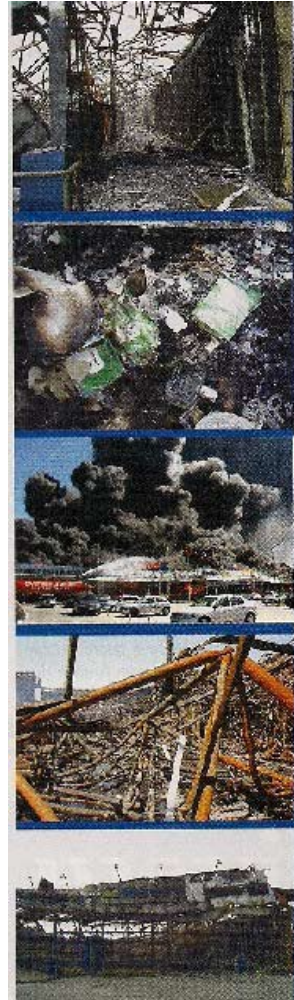
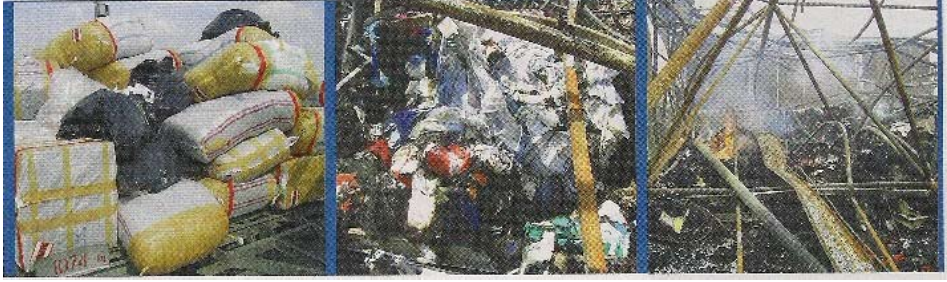
Solventin kolay tutuşabilir duruma getirdiği balyaların üst kısmında yangını aydınlatma armatürle-

rinin başlatması ihtimal dahilindedir. Balyaların sarkık olarak kullanılan floresant lambalara çok yakın olarak istiflenmesi halinde lambaların yaydığı ısı nedeniyle tutuşma başlayabileceği gibi, floresant lambanın kırılıp balyaların üzerinde düşmesi veya klemenslerin eriyerek çuvalların üzerine düşmesi ile de yangın başlayabilir.
